# Minería en Guatemala

Robert Robinson

Guatemala, 7 de abril de 2016.

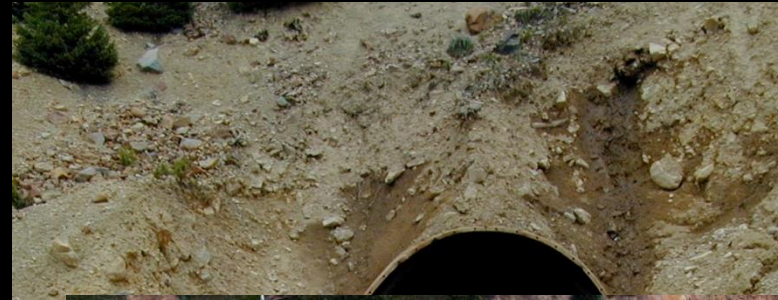
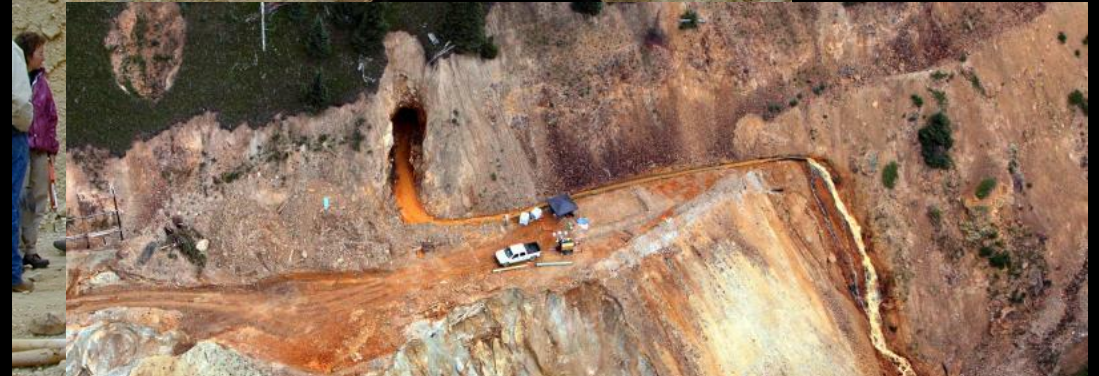
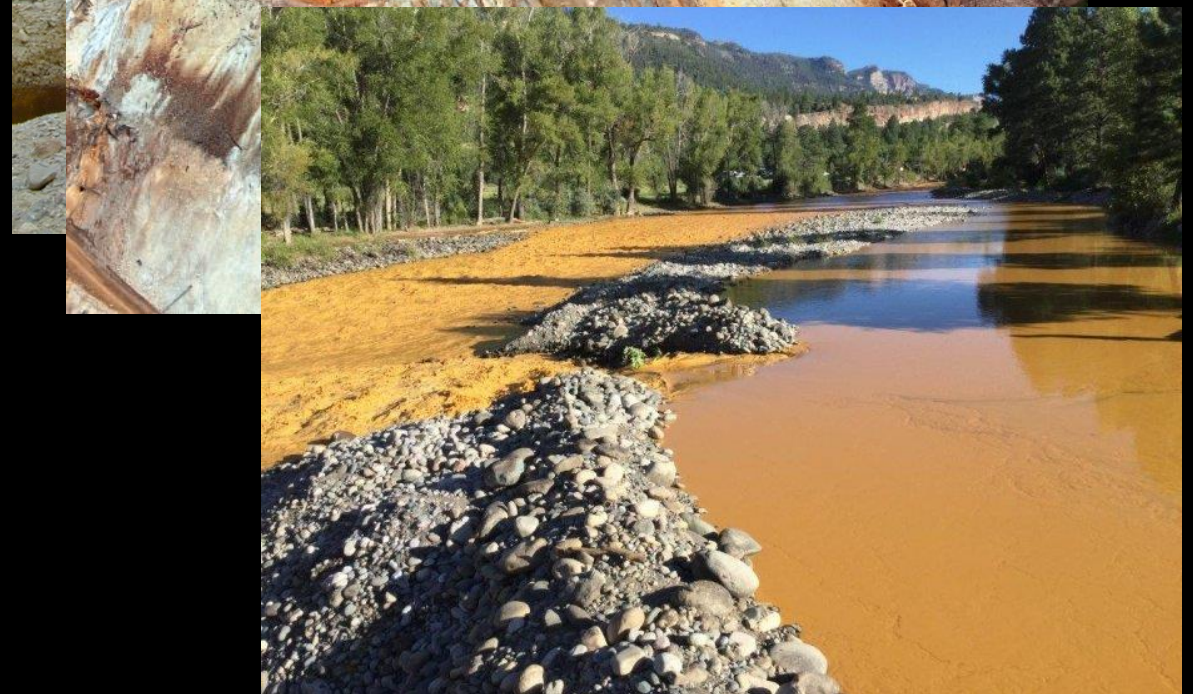
## Mina de oro Sunnyside

- 1990 – Inicio de cierre de mina y del proceso de recuperación
  - El proceso de recuperación fue negociado en secreto con el gobierno estatal.
- 2000 – Los propietarios fueron liberados de permisos y fianzas.
- 2010s – El proceso de recuperación falló
  - Las aguas residuales de la mina encuentran un nuevo paso a las aguas superficiales.
  - Los aguas residuales se filtran en las aguas superficiales.
- 2015 – Fuga catastrófica.

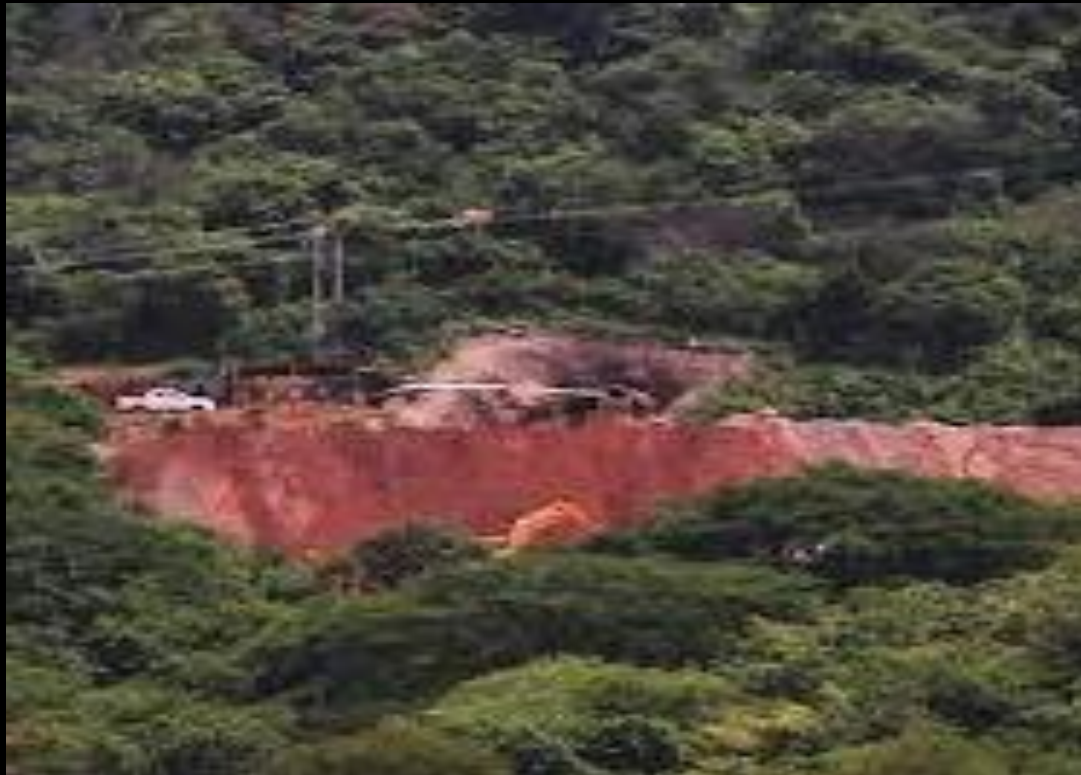
**Entrada de la mina**

# Mina Cerro Blanco

- Niveles muy altos de arsénico.
- La oposición incluye a El Salvador.
- Túnel de la mina antes del EIA.
  - X Se fugará agua tóxica indefinidamente.
- Excepcionalmente pobre el EIA:
  - X No hay claridad del procesamiento del mineral y de la disposición de relaves.
  - X Falta análisis geológico, geoquímico, ingenieril e hidrológico.
